IMPACTO EN FLORA POR AMPLIACIÓN DE UN CAMINO EN EL ÁREA NATURAL PROTEGIDA “LAGUNA DE TÉRMINOS”

A. Falcón Brindis

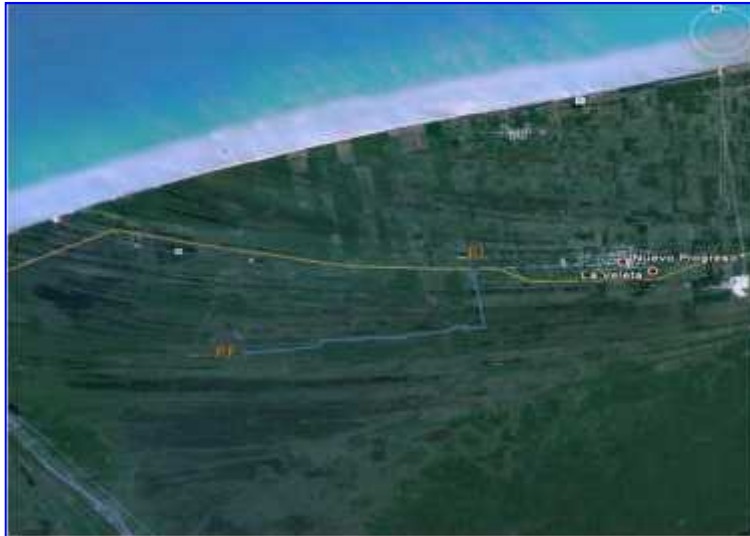
Figura 1. Foto satelital del camino San Isidro donde se marca el punto inicial (PI) y final (PF) de dicho camino.

El camino San Isidro es una vía de acceso del ejido La Veleta, municipio de Carmen, Campeche, las coordenadas geográficas son $18^{\circ}37'05.65''\text{N}$, $92^{\circ}19'45.81''\text{O}$ a $18^{\circ}36'41.53''\text{N}$, $92^{\circ}23'15.27''\text{O}$ para los puntos inicial y final del nuevo trazo del camino (Figura 1) .

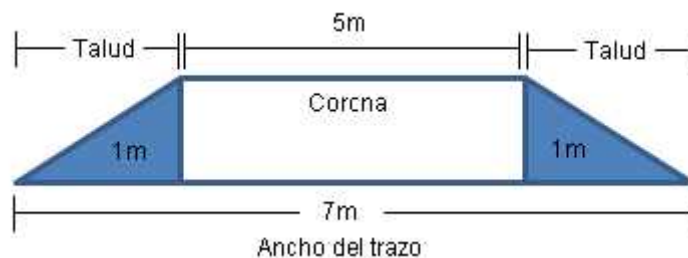
Con el arreglo indicado en la Figura 2 se cumplió con el trazo de la ampliación proyectada según se indica en la Figura 3 donde queda el camino de 5 m de ancho con taludes laterales de 1 m cada uno para un total del trazo del camino de 7 m.

FIGURA 3.- Diagrama que indica las dimensiones de la ampliación proyectada del camino San Isidro, Carmen, Campeche.

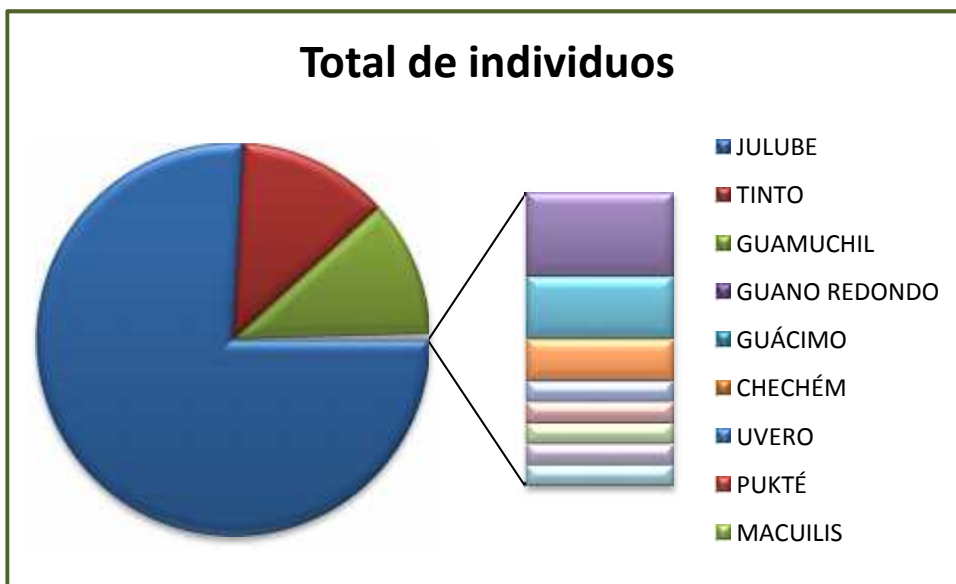
En la Figura 4 se muestra en forma gráfica la magnitud relativa de individuos a ser removidos por la ampliación del camino San Isidro. De nuevo son tres las especies de leñosas que dominan en este aspecto: julube, tinto y guamuchil. Siendo el julube una especie típica de una vegetación desarrollada cuando la original ha sufrido fuerte perturbación y luego se deja sin uso el terreno.

Figura 4. Representación gráfica del aporte de individuos por especie a lo largo del polígono de aclareo para la ampliación del camino San Isidro, Carmen, Campeche.

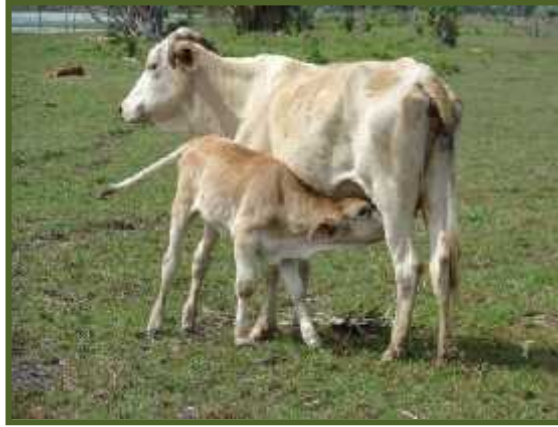
A lo largo del camino San Isidro es común la presencia de terrenos bajos inundables durante parte del año y de cordones litorales con flujo de Este-Oeste y en las áreas de intercordón hay actividad ganadera mediante pastoreo extensivo (Imagen 1). Para ello la vegetación original fue destruida con el propósito de establecer potreros con gramíneas inducidas e introducidas, para proveer de áreas para este pastoreo extensivo.

Imagen 1. Los cambios en vegetación ocurridos a lo largo del camino San Isidro responden al establecimiento de una ganadería bovina extensiva en el Ejido La Veleta.
